اختبار وثوقية وتدهور الثنائيات الليزرية المصدرة

للطول الموجي 905nm

Test Reliability and Degradation of 905nm Laser Diode

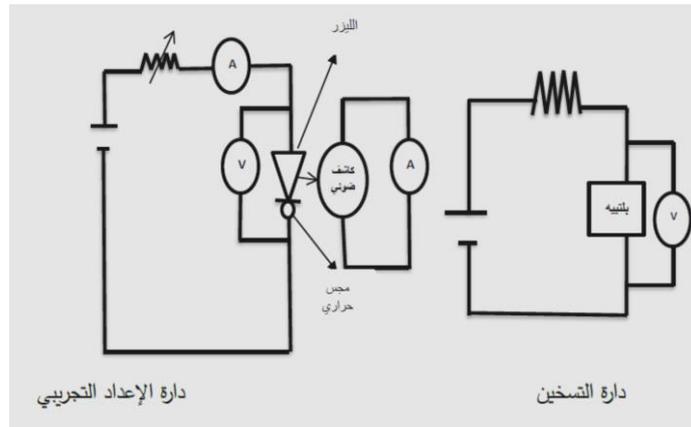
تم دراسة المنحنيات المميزة تيار- توتر- قدرة خرج الليزر- المقاومة الديناميكية- المردود عند درجة الحرارة الطبيعية $c^{\circ} (T=29.0 \pm 0.2)$ قبل وبعد عملية الإجهاد حيث تم توصيل الدارة الكهربائية كما في الشكل (1):

الشكل (1) رسم تخطيطي لدائرة الإعداد التجريبي.

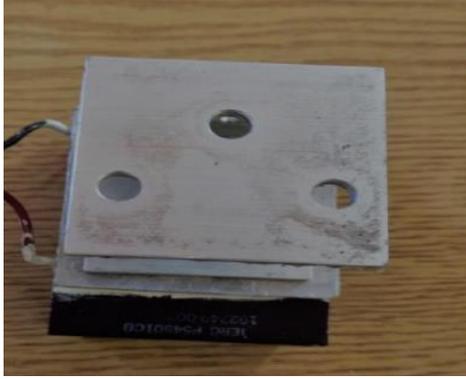
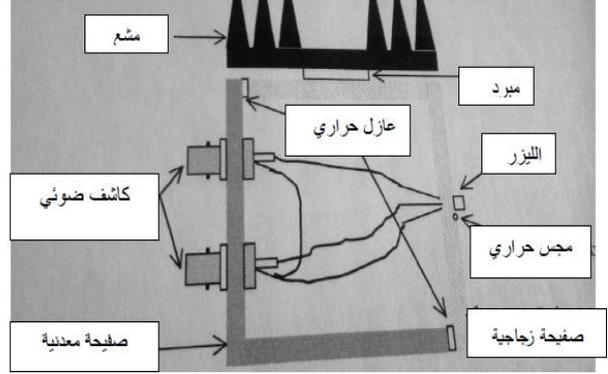
الشكل (2) منظومة التسخين.

ومن أجل التحكم بدرجة الحرارة تم تصميم المنظومة التالية:

صورة حقيقية للعبة الليزرية.

رسم تخطيطي للعبة

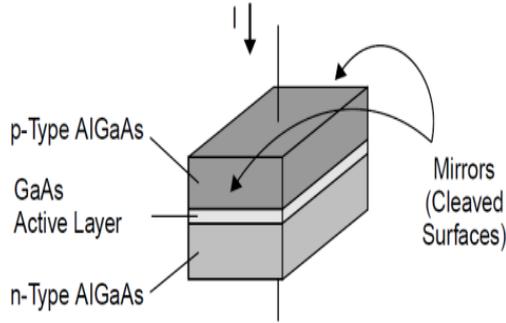
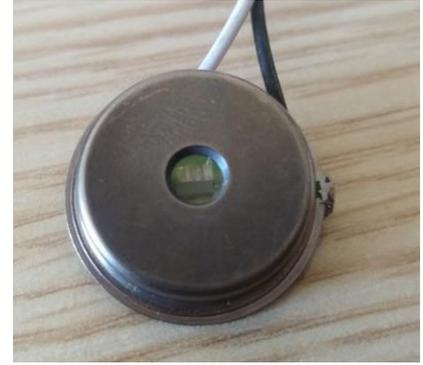
ومن أجل تنفيذ العمل تم استخدام ثنائيات ليزرية ذات بنية غير متجانسة كما هو موضح بالشكل:

الشكل (3): ثنائي ليزري سداسي الأرجل ذات بنية غير متجانسة (متغايرة).
(Heterojunction Laser Diode)

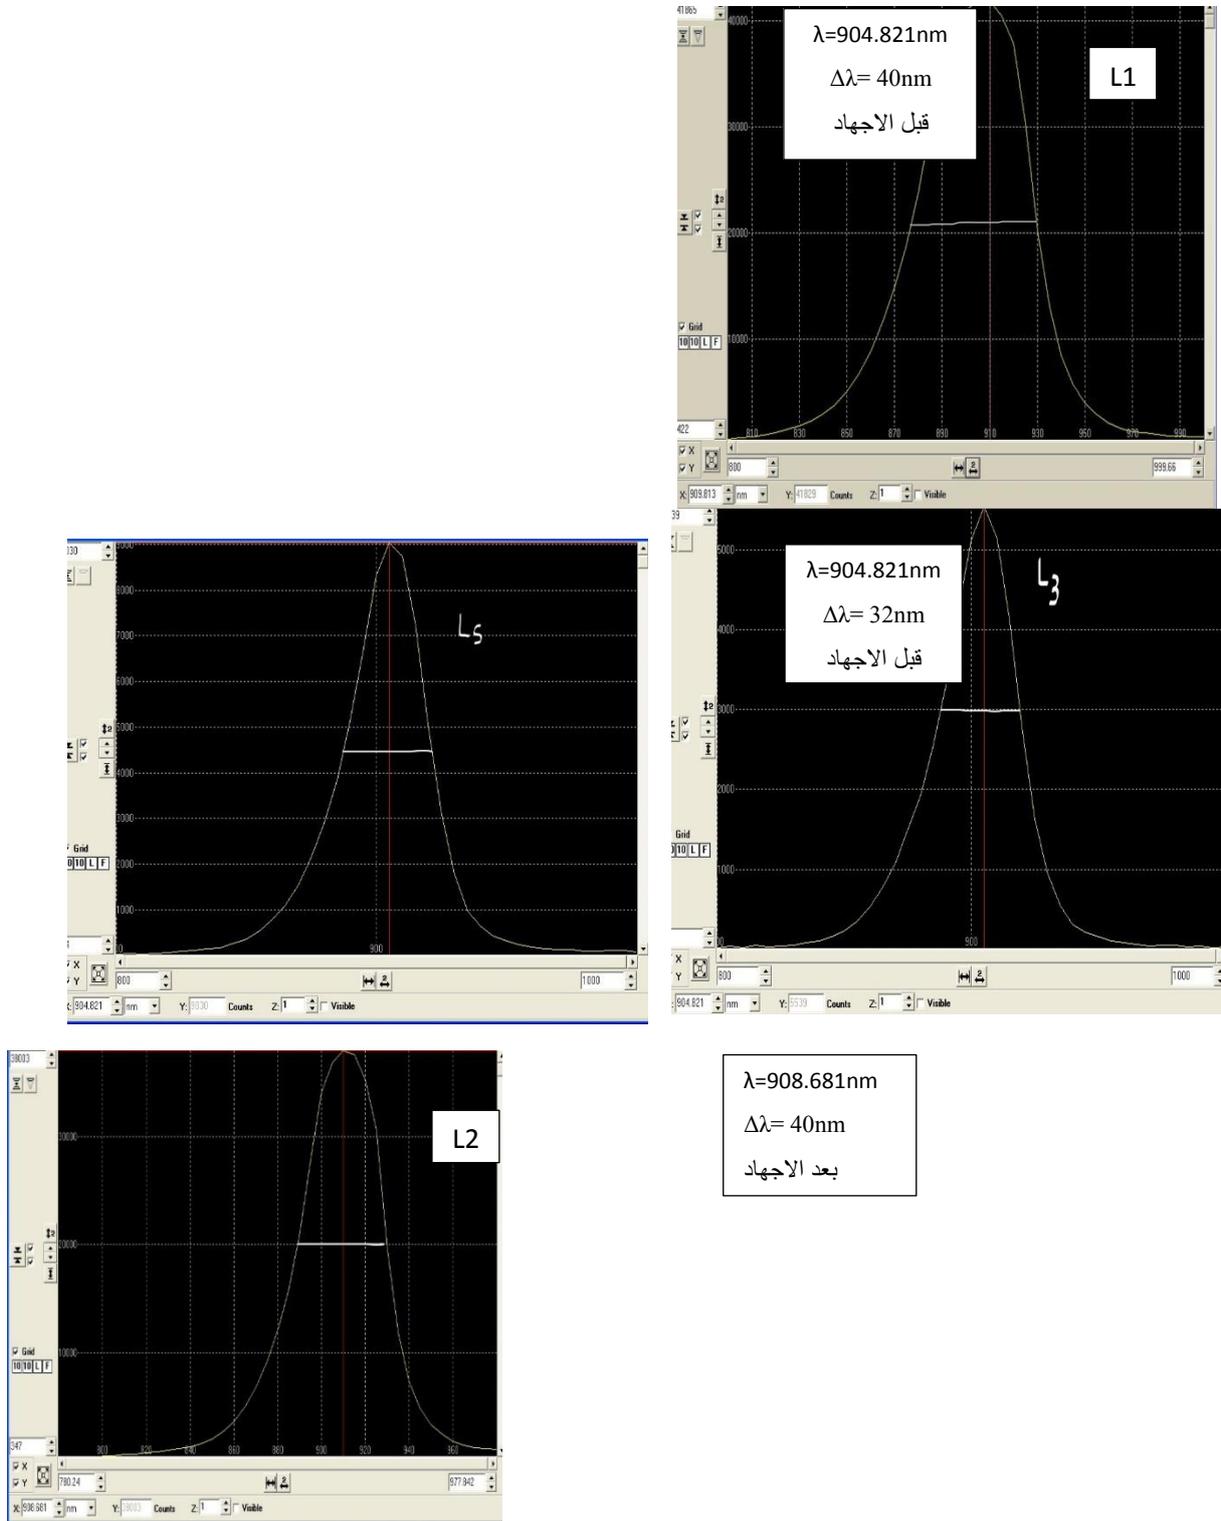
الشكل (4): مقارنة الطول الموجي المركزي قبل وبعد الاجهاد.

من دراسة التغيرات التي طرأت على طيف الاصدار لوحظ زيادة في قيمة الطول الموجي بنسبة 0.16 nm/c° بالنسبة لـ L1 أما بالنسبة لـ L2 فبلغت الزيادة 0.09 nm/c° ، كما نلاحظ زيادة ملحوظة في قيمة عرض الخط الطيفي $\Delta\lambda$ لكلا الليزرين مما يدل على بداية حدوث تغيرات في المجاوبة الليزرية تتمثل بازدياد في قرينة انكسار المنطقة الفعالة وذلك لارتباط تغير عرض الخط الطيفي ببنية المجاوبة والتي تدل على حدوث تدهور في أداء الليزر ويرجح أن التدهور الحاصل هو تدهور تدريجي لأن الزيادة في قيمة الطول الموجي لم تتجاوز 0.25 الذي يبدأ عنده حدوث تدهور سريع [12].

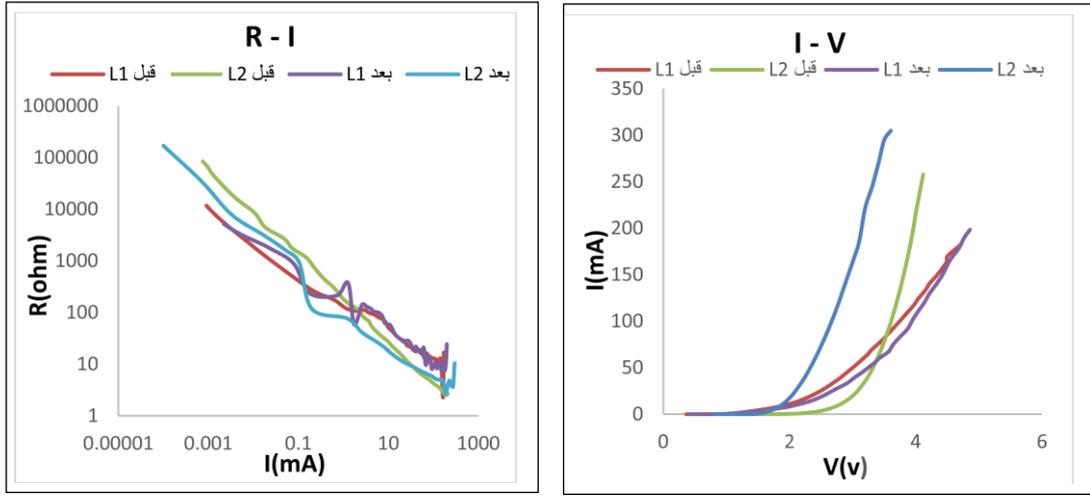
الشكل (5): المنحنيات المميزة الكهربائية لليزر المدروسة قبل الإجهاد وبعد تشغيل الليزر لفترة 720 ساعة باستمرار.

(a) تغيرات تيار الحقن بدلالة الجهد المطبق، (b) تغيرات المقاومة الديناميكية بدلالة تيار الحقن.

1. استقراره في الخصائص الكهربائية لليزرين مع انخفاض ملحوظ في قيمة المقاومة الديناميكية بعد الإجهاد لليزر L2 وتغير طفيف في قيمتها لليزر L1.

2. المقاومة الديناميكية لا تصل إلى المقاومة التسلسلية مما يدل على وجود تيارات تهريب في الأوجه الجانبية لطبقات الحصر حول المنطقة الفعالة ناتجة غالباً عن عدم استقرارية اللحام الذي يؤثر على أجزاء الترابط مسبباً هجرة بعض حوامل الشحنة التي تعطي هذه التيارات الصغيرة [13].
نورد في الشكل (6) الخصائص الضوئية لليزرات المدروسة حيث نبين فيها التغيرات التي طرأت عليها بعد الإجهاد الحراري:

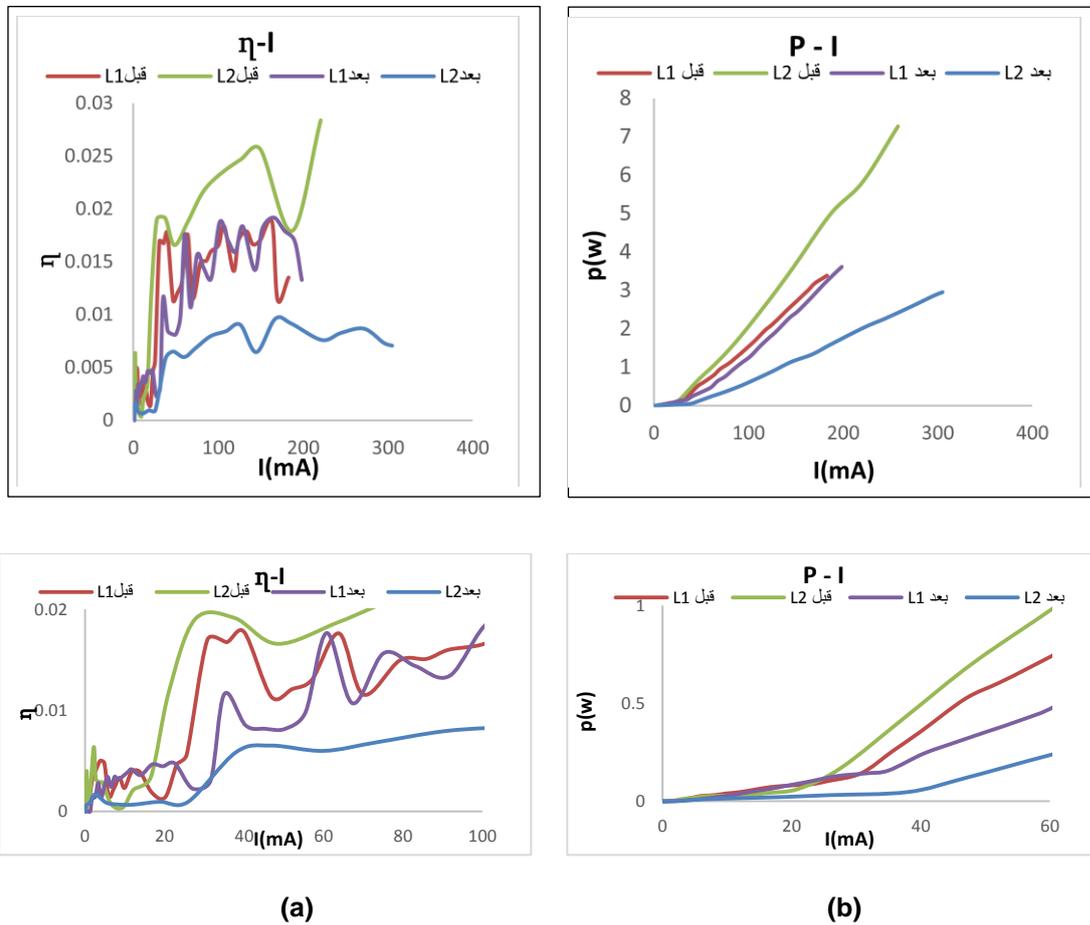
الشكل(6): المنحنيات المميزة الضوئية لليزرات المدروسة قبل الإجهاد وبعد تشغيل الليزر لفترة 720 ساعة باستمرار. (a) تغيرات المردود الضوئي بدلالة تيار الحقن، (b) تغيرات الاستطاعة الضوئية بدلالة تيار الحقن.

ازدياد في قيمة تيار العتبة لكلا الليزرين وانخفاض ملحوظ في قيمة الاستطاعة الضوئية لليزر L2 وانخفاض طفيف في هذه القيمة لليزر L1 مما أدى إلى انخفاض في قيمة مردوده الضوئي.

من المنحنيات LIV السابقة والقيم المبينة في الجدول أعلاه نلاحظ وجود تطابق تام ما بين الخصائص الضوئية والكهربائية لليزر L2 من حيث انخفاض قيمة الاستطاعة الضوئية وازدياد في قيمة تيار العتبة بعد عملية الاجهاد الحراري ويمكن تفسير هذه التغيرات بسبب انتشار العيوب النقطية نتيجة عملية إعادة الاتحاد للإشعاعي المتولدة في المنطقة الفعالة نتيجة ارتفاع درجة الحرارة والتي تقود بدورها إلى انخلاقات قد تؤثر على المنطقة الداخلية مما يسبب تلف الجهاز الليزري [14]، أما بالنسبة لليزر L1 يلاحظ تحسن طفيف في قيمة المردود الضوئي وهذا قد يدل على تلاشي لبعض سويات العيب في البنية البلورية مما عزز من عملية الاتحاد الإشعاعي المساهم الرئيسي للإصدار الليزري.

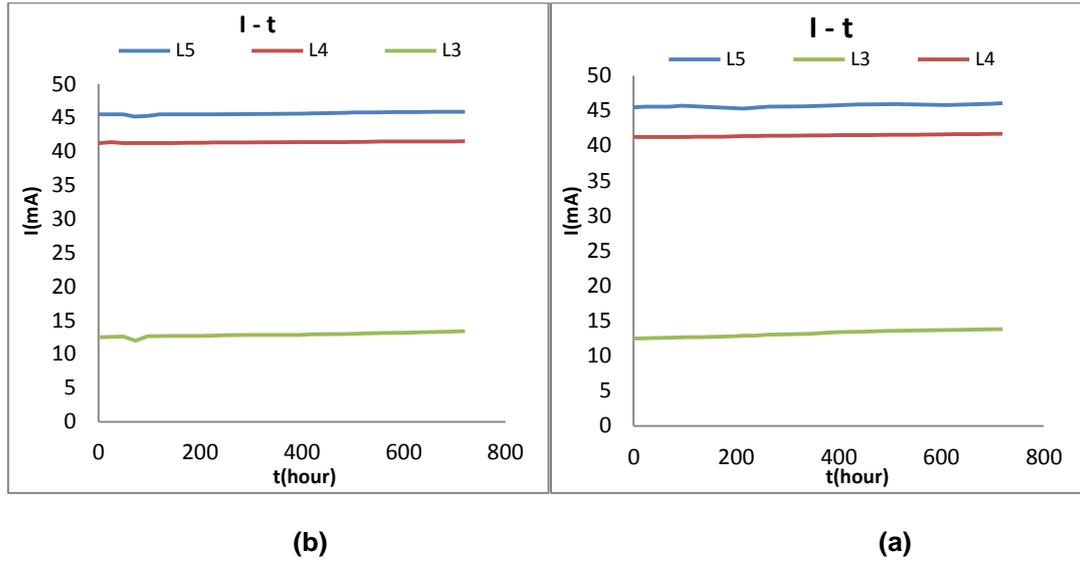
الشكل (7): تغيرات تيار الحقن بدلالة الزمن.

(a) عند $T=60c^{\circ}$ ، (b) عند $T=70c^{\circ}$

لم يلاحظ ظهور أي فشل عشوائي ومفاجئ (تدهور كارثي ينهي عمر الليزر) أثناء تشغيل الليزر بشكل منتظم ولمدة 720 ساعة عمل باستمرار إنما لوحظ زيادة تدريجية في تيار الحقن تحت خرج ضوئي ثابت مما يدل أنّ التدهور الحاصل هو تدهور تدريجي وهذا يتوافق مع ما لوحظ في المنحنيات المميزة LIV التي نوقشت سابقاً وهذا يتوافق مع [5,14,15].

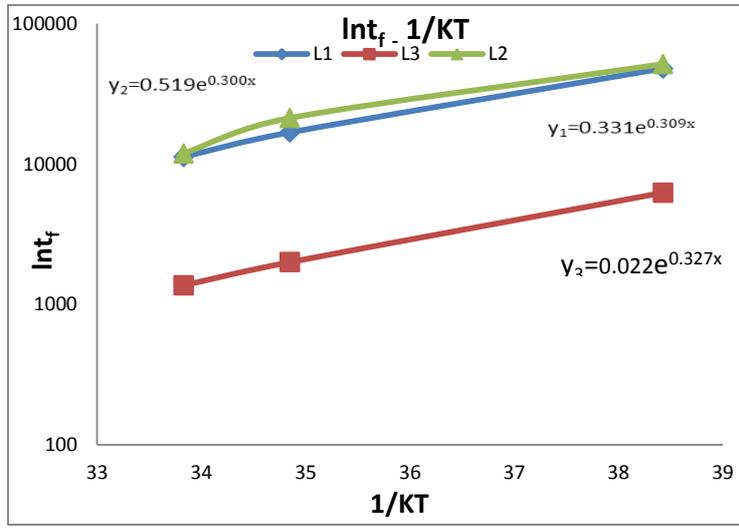
الشكل (8) تغيرات Int_f بدلالة $\frac{1}{KT}$.

نلاحظ أن قيم طاقة التنشيط لليزرات المدروسة متقاربة ونجد أنها تساوي (0.300 ± 0.030) eV وتتطابق مع النتائج المنشورة [4,11,16].

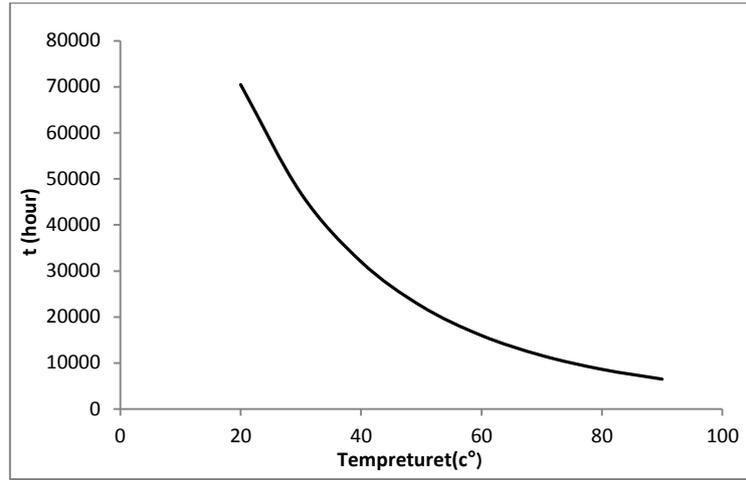
باستخدام المعادلة (3) يمكن إيجاد عمر تشغيل الليزر عند تشغيله في درجات حرارة مختلفة كما هو مبين في الشكل (9):

الشكل (9): عمر حياة الليزر L1 عند درجات حرارة مختلفة.
